**Análisis arquitectónico y puesta en valor de la vivienda del Sr. José Cruz en la ciudad de
Portoviejo**

Análisis de caso previo a la obtención del título de Arquitectos

Octubre 2021

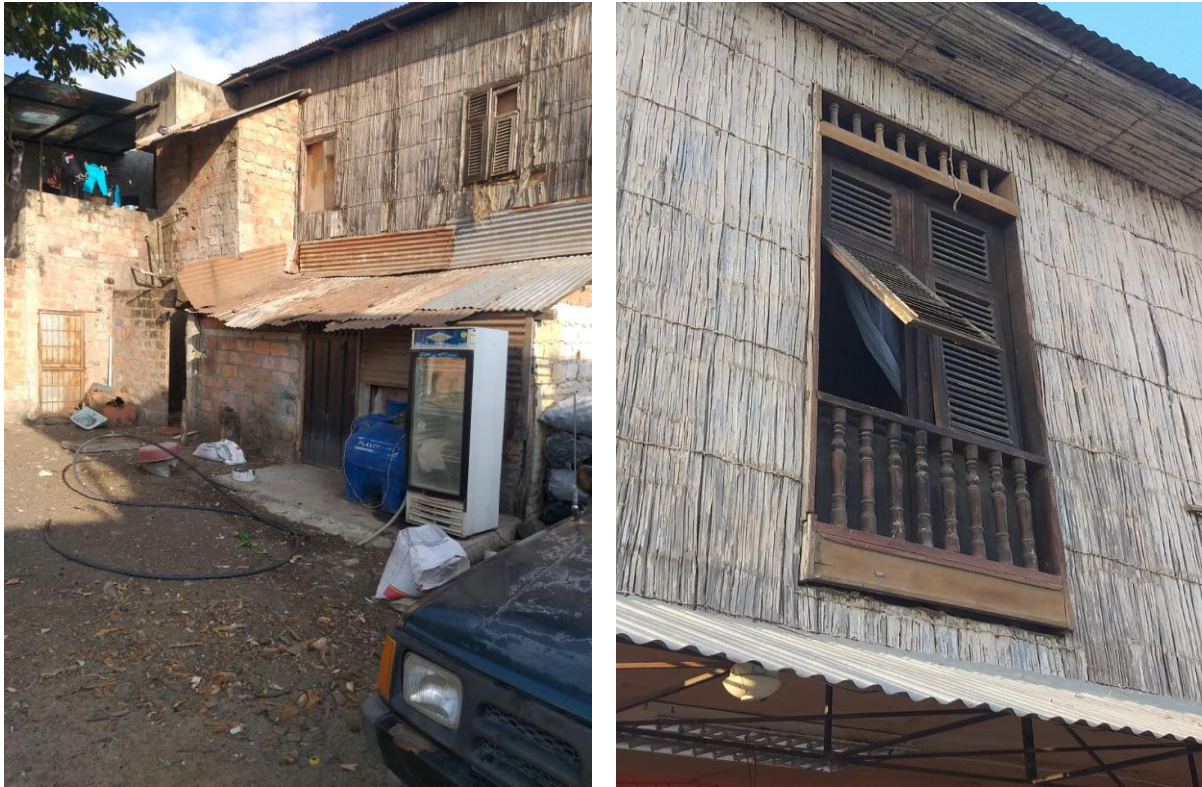
Figura 36

Fotos del exterior de la vivienda
